# 空き家・別荘 初回巡回 写真付き管理レポート

巡回日: 2026年7月26日 天候: 曇り 区分: 初回巡回（テスト）

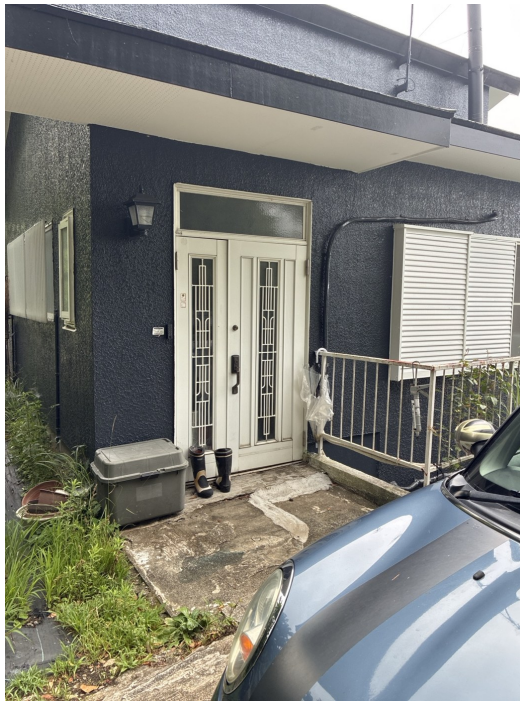
写真1 玄関側

| 番号 | 場所 | 記録 |
|---|---|---|
| 写真1 | 玄関側 | 玄関側は目視で特に問題なし。玄関前に長靴2足、周囲に雑草あり。 |

玄関側は目視で特に問題なし。玄関前に長靴2足、周囲に雑草あり。

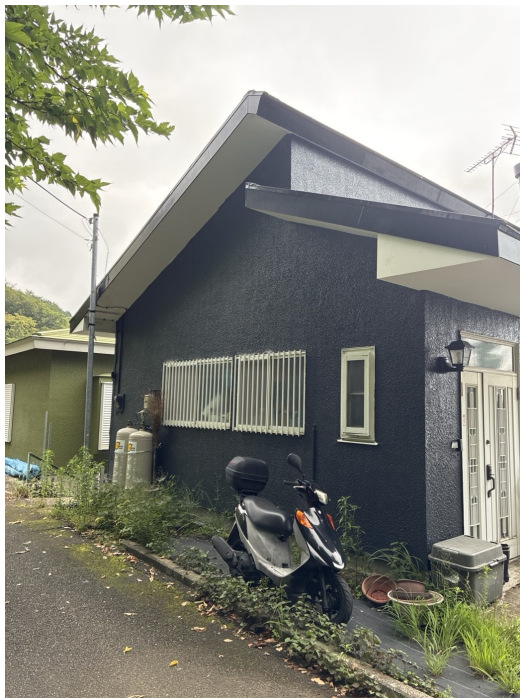
写真2 建物西側

| 番号 | 場所 | 記録 |
|---|---|---|
| 写真2 | 建物西側 | 雑草が多め。窓にクモの巣あり。プロパンガスボンベ2本とバイクあり。 |

雑草が多め。窓にクモの巣あり。プロパンガスボンベ2本とバイクあり。

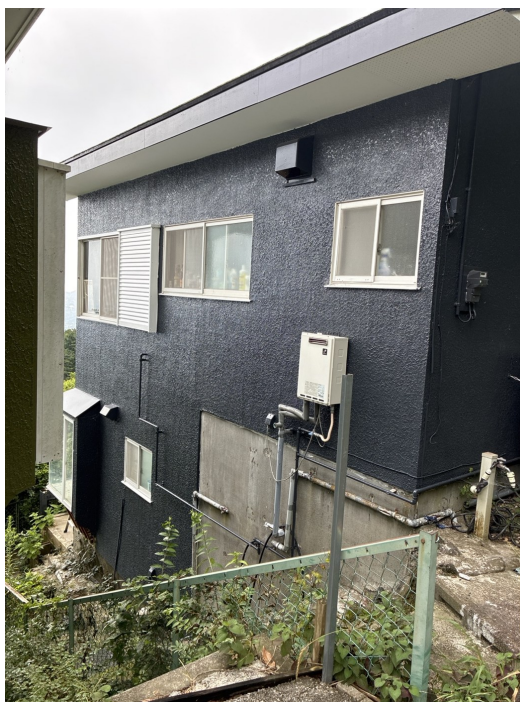
写真3 玄関反対側

| 番号 | 場所 | 記録 |
|---|---|---|
| 写真3 | 玄関反対側 | 窓、シャッター、屋外給湯器、外壁沿いの配管、基礎部分を確認。正確な方位は未確定。 |

窓、シャッター、屋外給湯器、外壁沿いの配管、基礎部分を確認。正確な方位は未確定。

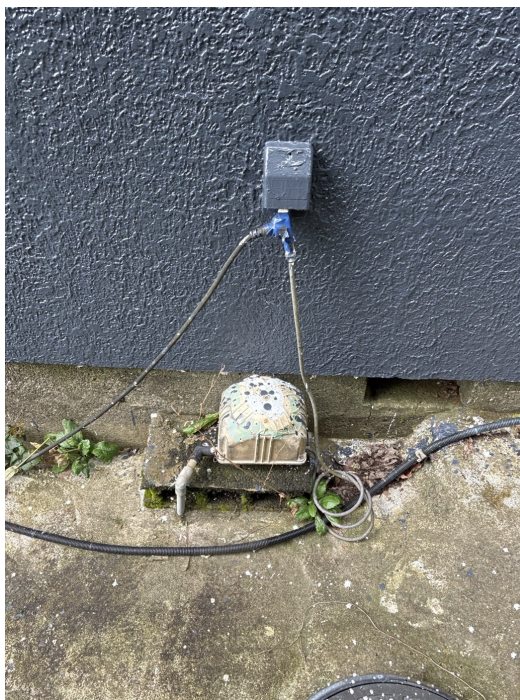
写真4 建物下部・機器周辺

| 番号 | 場所 | 記録 |
|---|---|---|
| 写真4 | 建物下部・機器周辺 | 周囲に雑草と落ち葉あり。トイレのポンプと思われる機器から音がしていた。 |

周囲に雑草と落ち葉あり。トイレのポンプと思われる機器から音がしていた。

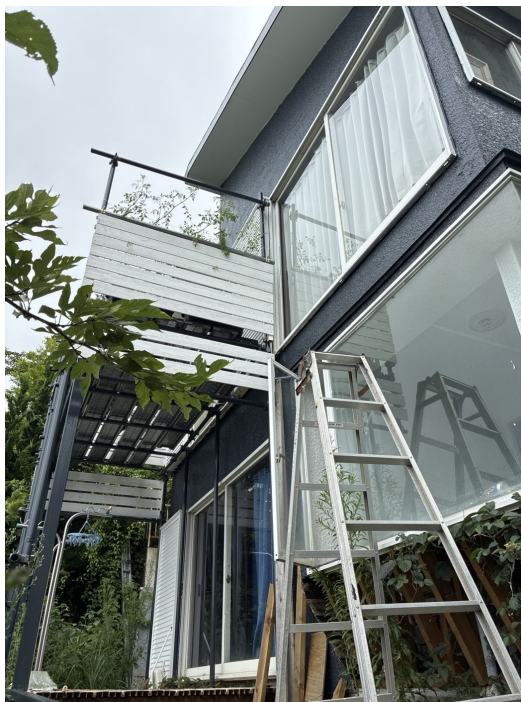
写真5 建物東側・ベランダ

| 番号 | 場所 | 記録 |
|---|---|---|
| 写真5 | 建物東側・ベランダ | ベランダ周辺に植物と雑草あり。手すり付近まで植物が伸びている。はしごあり。 |

ベランダ周辺に植物と雑草あり。手すり付近まで植物が伸びている。はしごあり。

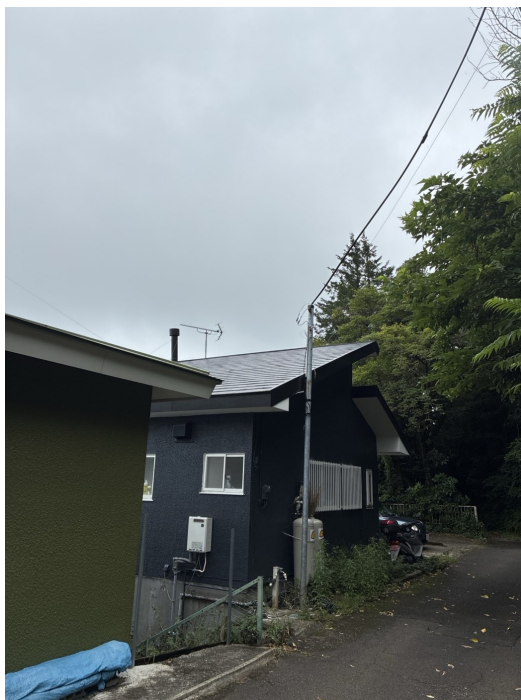
写真6 屋根（地上から）

| 番号 | 場所 | 記録 |
|---|---|---|
| 写真6 | 屋根（地上から） | 煙突とテレビアンテナあり。写真で確認できる範囲では、大きな異常は見られなかった。 |

煙突とテレビアンテナあり。写真で確認できる範囲では、大きな異常は見られなかった。

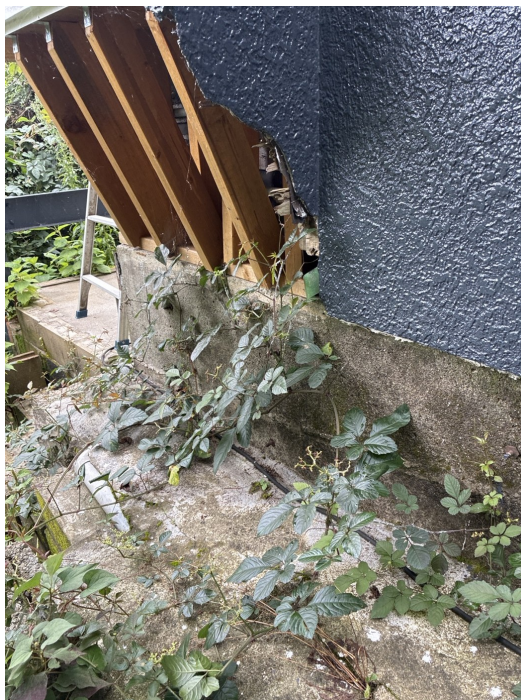
## 写真7 基礎 1

| 番号 | 場所 | 記録 |
|---|---|---|
| 写真7 | 基礎 1 | 基礎周辺に雑草あり。写真で確認できる範囲では、大きなひびは見られなかった。 |

基礎周辺に雑草あり。写真で確認できる範囲では、大きなひびは見られなかった。

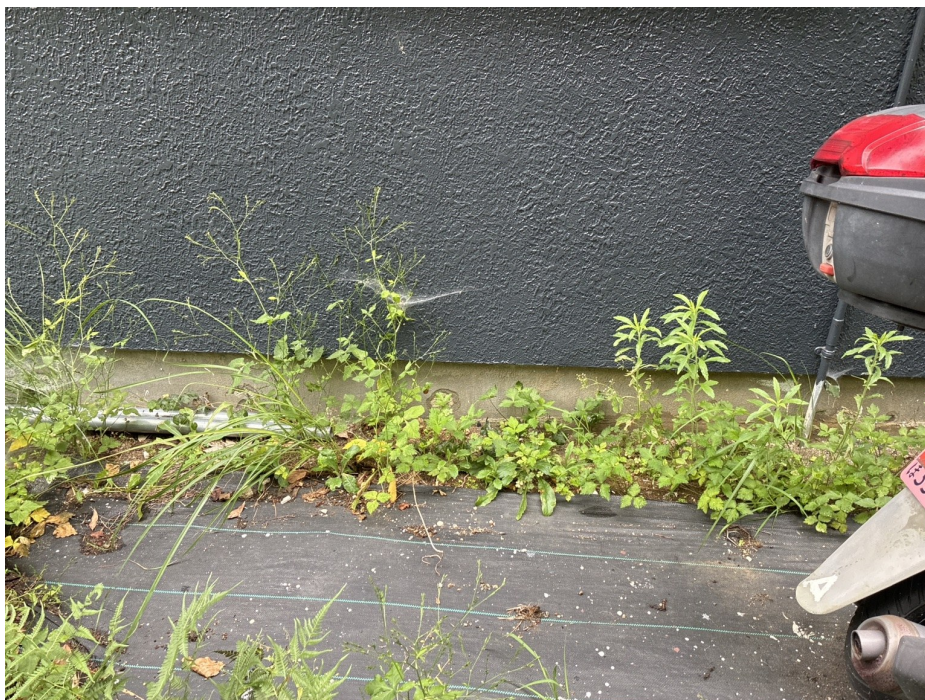
## 写真8 基礎 2

| 番号 | 場所 | 記録 |
|---|---|---|
| 写真8 | 基礎 2 | 建物脇に防草シートあり。基礎周辺を確認。 |

建物脇に防草シートあり。基礎周辺を確認。

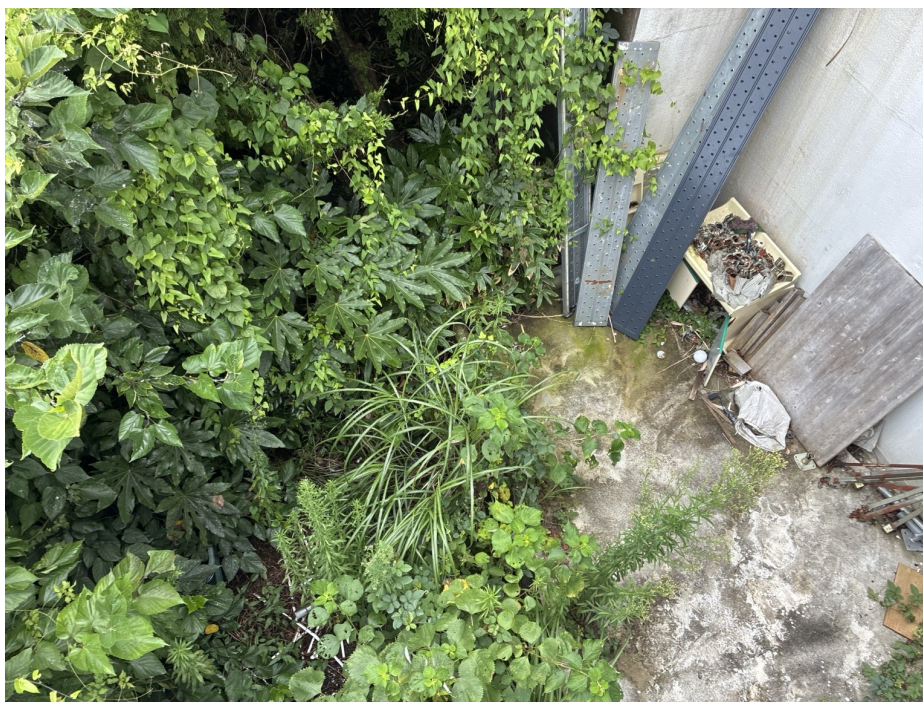
写真9 庭

| 番号 | 場所 | 記録 |
|---|---|---|
| 写真9 | 庭 | 雑草が多め。隣地から木が越境。金属部材や木板などの資材あり。 |

雑草が多め。隣地から木が越境。金属部材や木板などの資材あり。

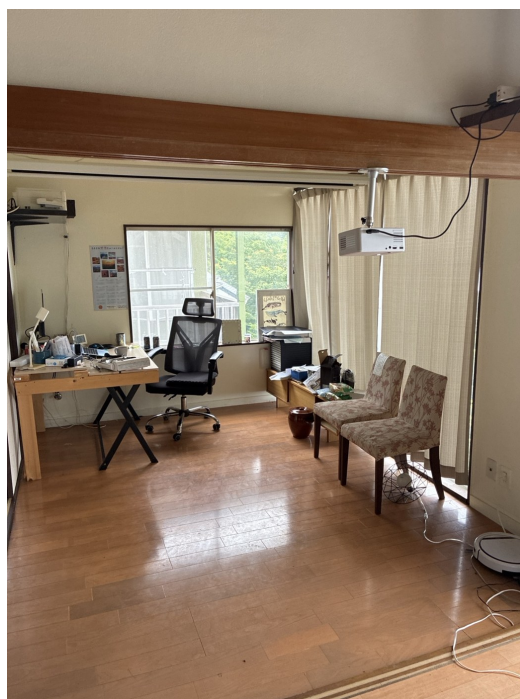
写真10 室内 1

| 番号 | 場所 | 記録 |
|---|---|---|
| 写真10 | 室内 1 | 居住中のため生活感あり。不審なものはないとの確認。 |

居住中のため生活感あり。不審なものはないとの確認。

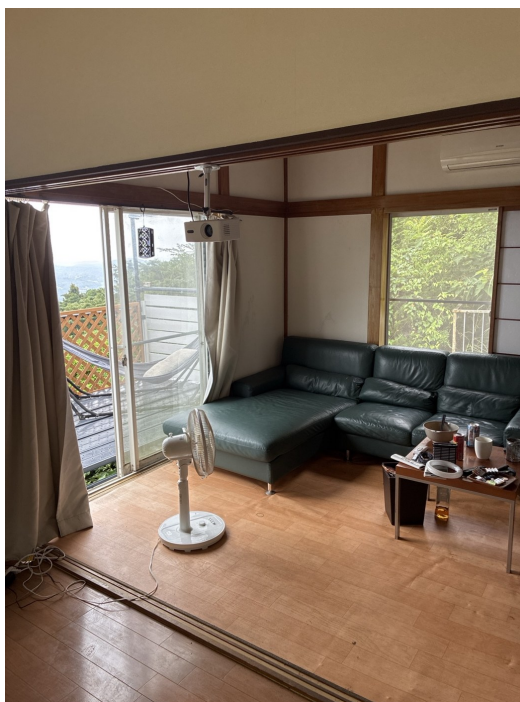
写真11 室内 2

| 番号 | 場所 | 記録 |
|---|---|---|
| 写真11 | 室内 2 | 居住中のため生活感あり。不審なものはないとの確認。 |

居住中のため生活感あり。不審なものはないとの確認。

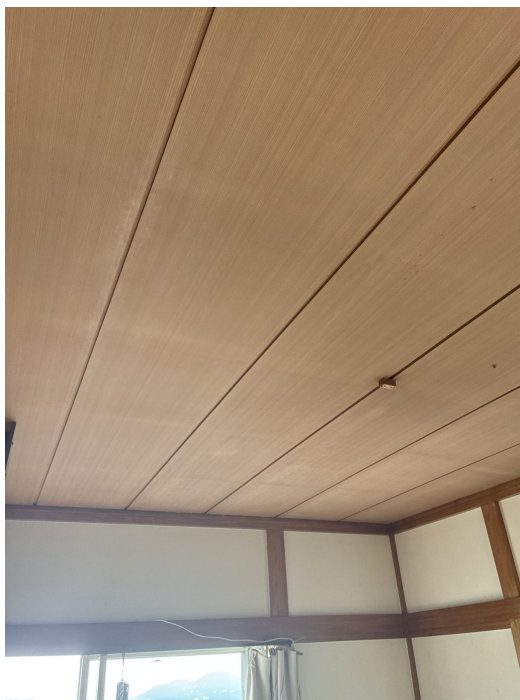
写真12 天井・壁 1

| 番号 | 場所 | 記録 |
|---|---|---|
| 写真12 | 天井・壁 1 | 雨漏り跡は特にないとの確認。写真で見える範囲にも大きなシミは見られなかった。 |

雨漏り跡は特にないとの確認。写真で見える範囲にも大きなシミは見られなかった。

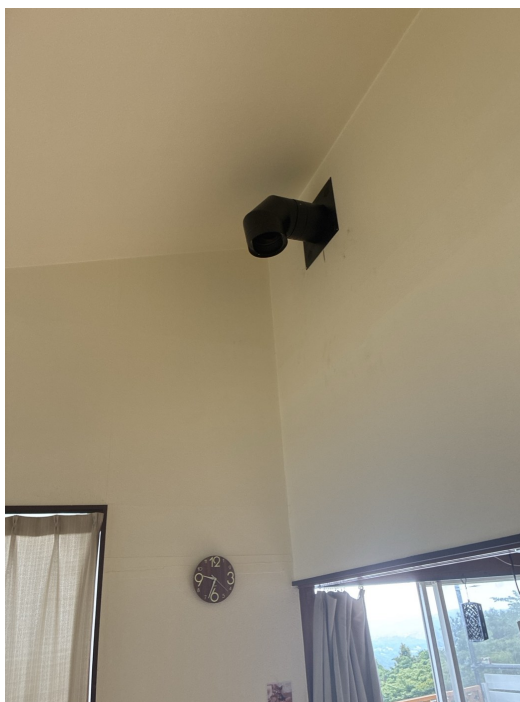
写真13 天井・壁 2

| 番号 | 場所 | 記録 |
|---|---|---|
| 写真13 | 天井・壁 2 | 雨漏り跡は特にないとの確認。写真で見える範囲にも大きなシミは見られなかった。 |

雨漏り跡は特にはないとの確認。写真で見える範囲にも大きなシミは見られなかった。

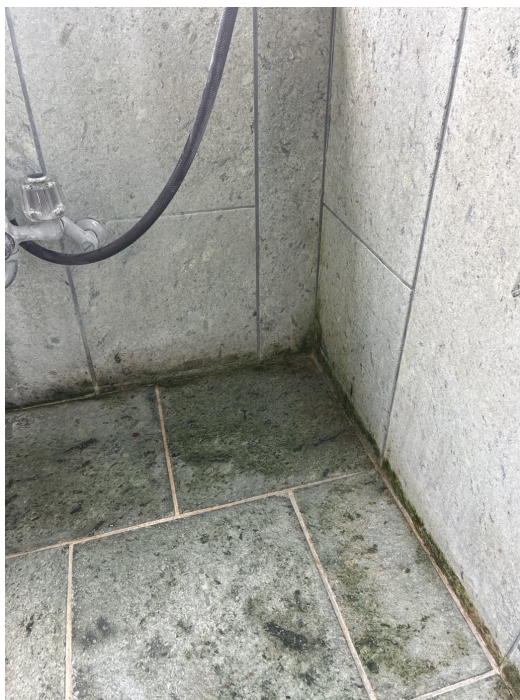
写真14 浴室

| 番号 | 場所 | 記録 |
|---|---|---|
| 写真14 | 浴室 | 浴室に緑色っぽい苔がある。ところどころにカビっぽい箇所あり。 |

浴室に緑色っぽい苔がある。ところどころにカビっぽい箇所あり。

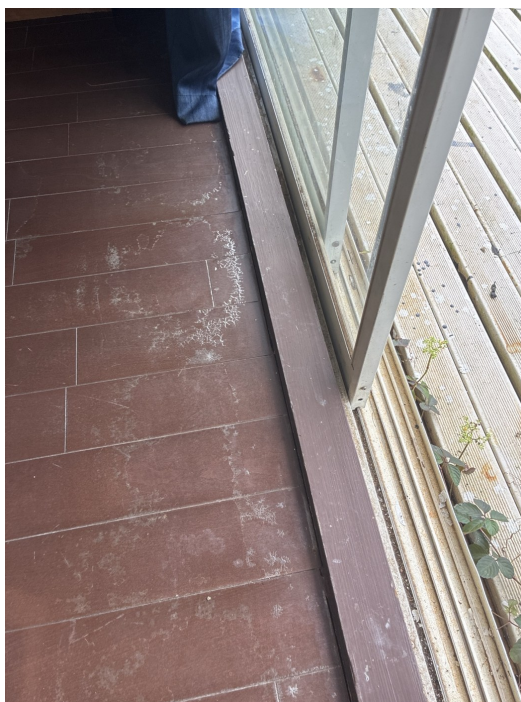
写真15 掃き出し窓前

| 番号 | 場所 | 記録 |
|---|---|---|
| 写真15 | 掃き出し窓前 | 床に、ワックスが取れたように見える跡あり。 |

床に、ワックスが取れたように見える跡あり。
